# FEPEG FÓRUM

Autor(es): FILIPE GUSMÃO RIBEIRO, RAFAEL ARCANJO DE OLIVEIRA FILHO, NAIARA RAMOS DE OLIVEIRA, TATIANE MAIER HENNIG, FELIPE VILAÇA DE QUADROS, ILKARE JESSIELLE AQUINO FERREIRA

## **Análise de patologias encontradas nas estruturas físicas dos prédios da Universidade Estadual de Montes Claros – Campus Darcy Ribeiro**

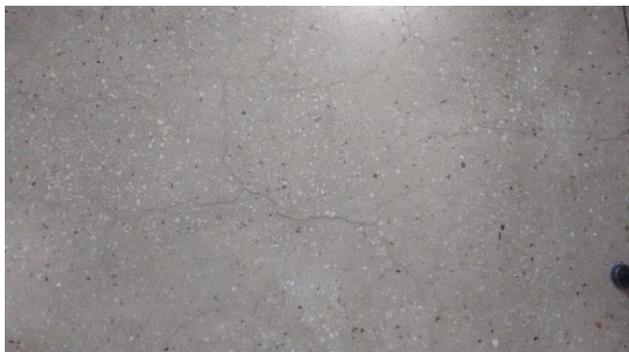
Na Fig. 01 é possível notar que piso de uma das salas de aula do Prédio 3 – Centro de Ciências Exatas - apresentam fissuras. Estas podem ter sido causadas pela má utilização do espaço pelos usuários, pela utilização de materiais de limpeza inadequados que atacam os componentes do piso e pelo tamanho insuficiente das juntas de dilatação. Nesse caso não há como fazer o reparo, o piso deverá ser quebrado e feito novamente, pois poderá haver infiltração de água pelas fissuras e comprometer a armadura da laje além de passar umidade para o pavimento inferior, causando mofo e estragos na pintura.

**Figura 01** – Fissuras no Piso da Sala de Aula no Prédio 3

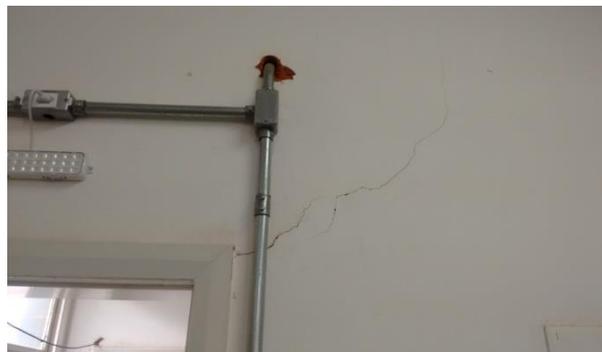
A Fig. 02 mostra uma fissura decorrente da falta de colocação da verga no vão da porta no momento da construção. As vergas são elementos estruturais usados como pequenas vigas para distribuir as tensões e cargas em vãos de portas e janelas. Para solucionar esse problema deve ser colocada uma verga com comprimento maior que a abertura da porta e que seja apoiada dois lados da alvenaria com no mínimo 30 centímetros em cada lado, para distribuir corretamente as

**Figura 02** – Trincas na alvenaria

cargas. Na parede, o reboco próximo a fissura, deve ser removido para colocação de uma tela que auxiliará no combate do aumento do problema.

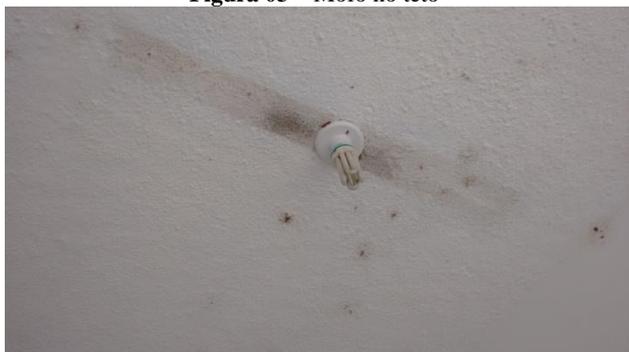
Na Fig. 03 há o aparecimento de mofo no teto decorrente de uma infiltração ocorrida na laje. Por isso, deve ser impermeabilizada para impedir a passagem de água e caso tenha telhado sobre a laje, deve ser verificado se não existem telhas quebradas ou desencaxadas.

**Figura 03** – Mofo no teto

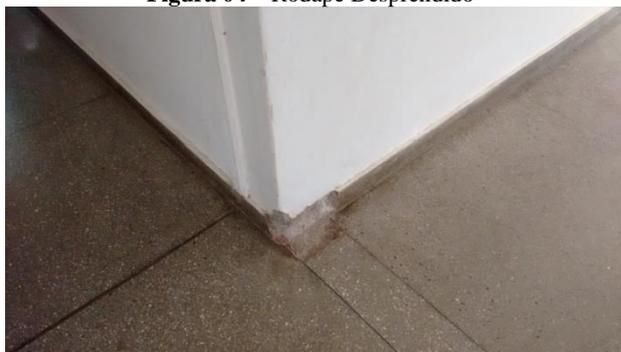
Na Fig. 04 houve o desprendimento do rodapé, deixando o concreto exposto e sujeito a ações externas que podem danificá-lo e atingir a armadura. É necessário limpar a superfície, fazer a reposição do concreto danificado e recolocar o rodapé para proteger a estrutura, como por exemplo da água usada na limpeza.

**Figura 04** – Rodapé Desprendido

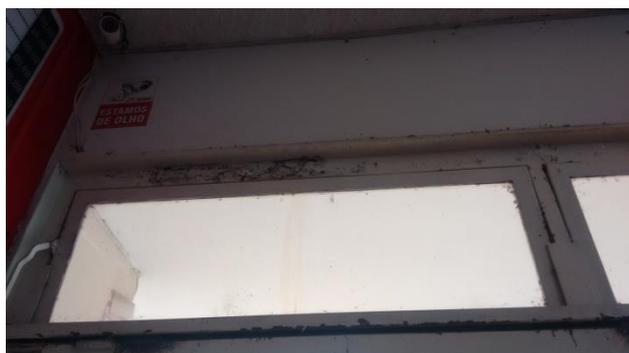
A Fig. 05 mostra uma das janelas metálicas alteradas pela corrosão. A deterioração do metal é um fenômeno natural e frequente e acontece pelo contato da peça metálica com o oxigênio e a umidade. Por isso, a manutenção periódica é a melhor maneira de prevenir este problema. Ações como pintar as peças com tinta protetora, manter os objetos limpos e evitar utilizar água na limpeza contribuem para a preservação dos metais. No caso mostrado, é necessário lixar a parte deteriorada para verificar se há a possibilidade de recuperação da janela e se for possível, realizar as ações supracitadas. Não é indicado aplicar nenhum tipo de camada ou pintura em cima da parte corroída, pois poderá alastrar-se com rapidez e facilidade, sendo necessário primeiramente a sua remoção.

**Figura 05** – Corrosão em Janelas

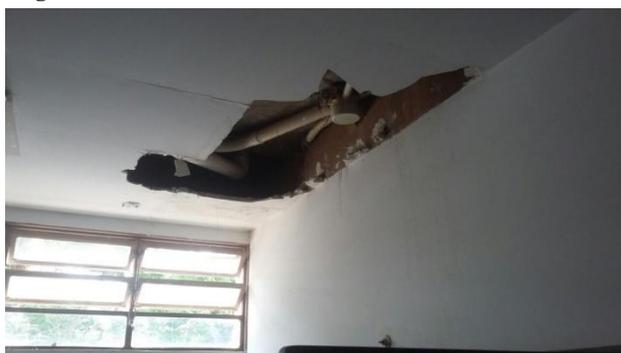
Na Fig. 06 é visto que uma parte do gesso utilizado no banheiro como cobertura está danificado, expondo a tubulação hidráulica. Isso pode ocorrer devido à fixação inadequada do forro de gesso ao teto que fez com que a placa desprendesse e caísse. Na parte que continua fixada ao teto, tem manchas que podem ser provenientes de vazamentos da tubulação ou da umidade do banheiro. O ideal é remover todo o gesso para avaliar as condições da tubulação, recolocá-lo bem fixado e acrescentar a parte que está faltando e também promover uma melhor ventilação do local.

**Figura 06** – Problemas com Gesso na cobertura de banheiros
